# ALLA SPJÄLSTAKETS MODER

## Francis Barnett Super Sport 1929

#### Francis Barnett 172cc Super Sport 1929.

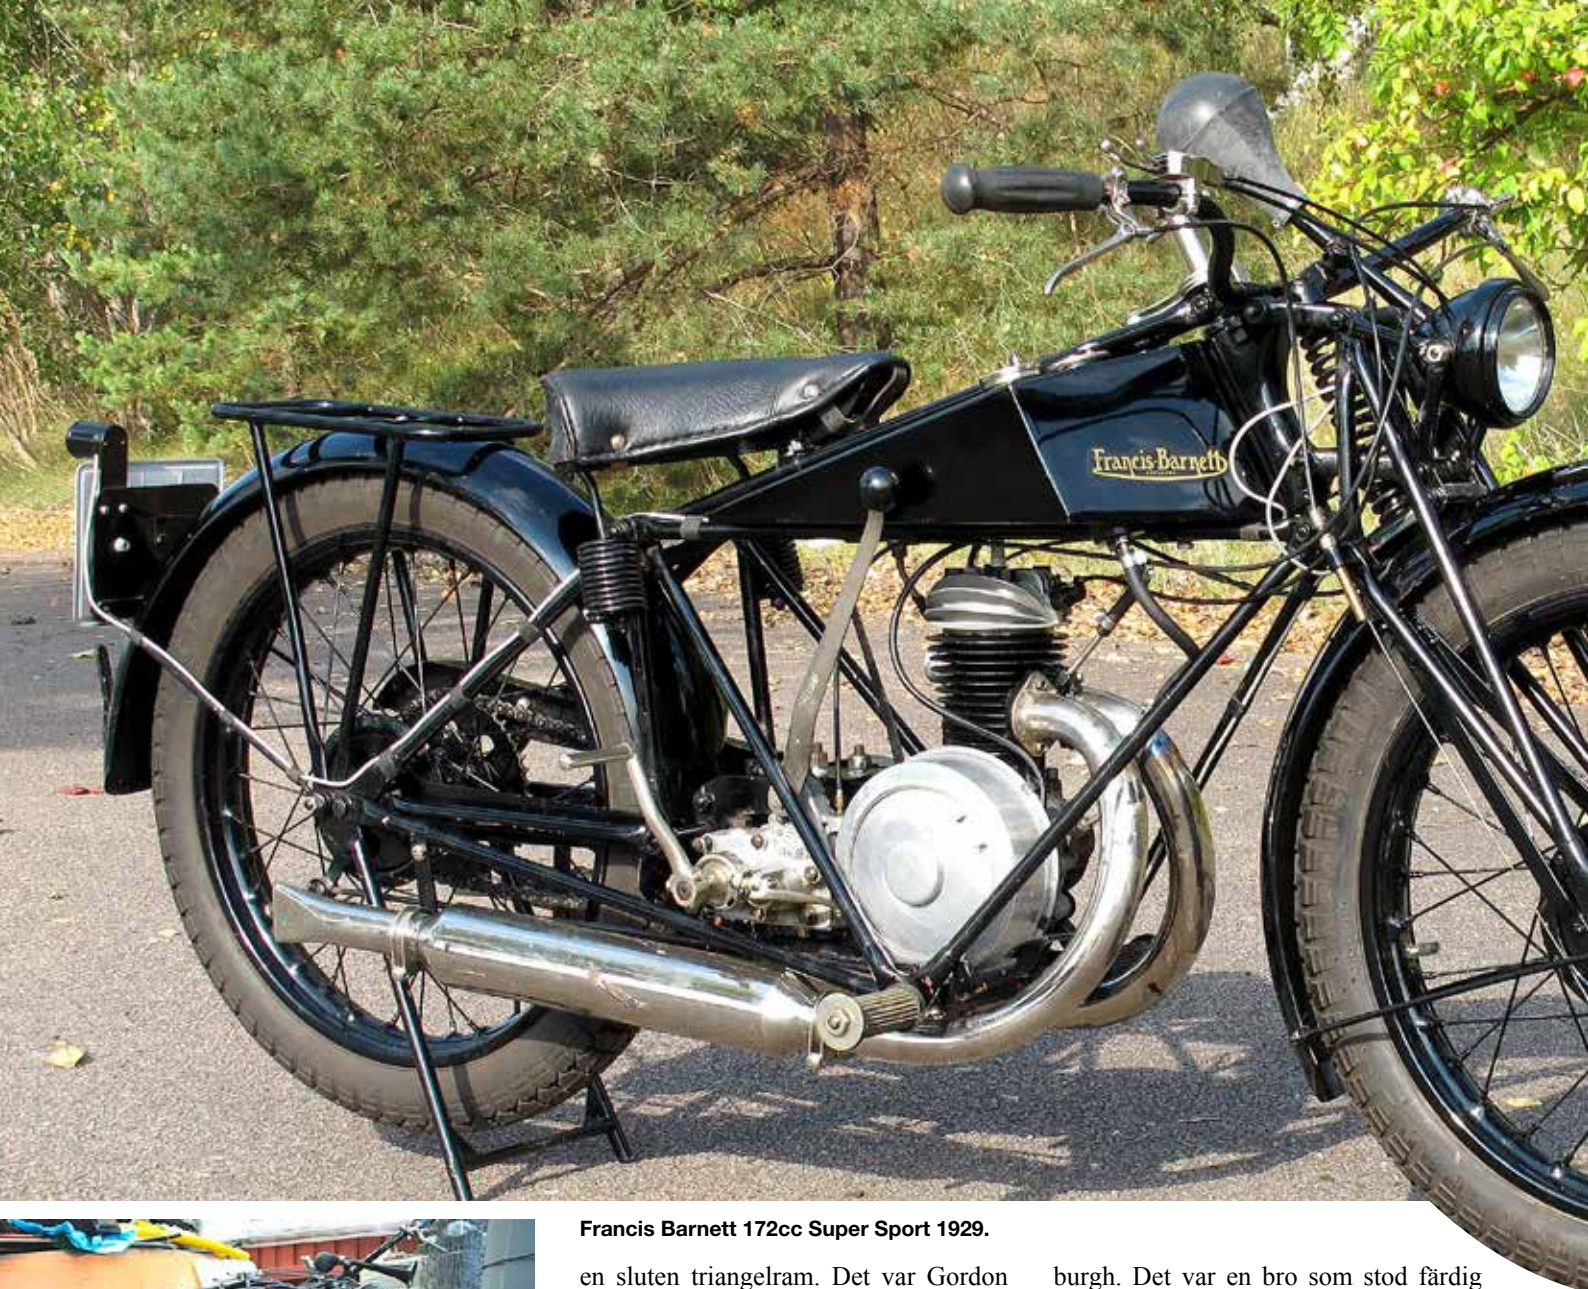
Fyndskicket på min Super Sport

att ägaren blivit sjuk och senare avlidit. Eftersom jag är lite av "Fanny-B-freak" kunde jag inte vila på hanen utan tog min lilla Golf och for till Stockholm. Skicket var både ris och ros, men det som tilltalade mig var att den var nära nog komplett. Tyvärr hade taket på vindskyddet läckt och alldeles intill framhjulet fanns gödningsmedel som lösts upp av regnvattnet. Framhjulet var väldigt rostangripet och framnavet satt fast.

ner i källaren för en vinterrenovering. Det fanns en del att göra. Motorn togs isär för inspektion och befanns vara i riktigt gott skick. Det fiffiga smörjsystemet studerades noga och alla olje- och luftkanaler blåstes rena. Däremot levererade tändsystemet ingen gnista och trotteln satt fast i förgasaren. Med ny tändspole, kondensator och ommagnetiserat svänghjul fanns åter blå fin gnista. Förgasaren är ännu inte åtgärdad utan ersatt av en liknande av något senare modell. Växellådan var nog orsaken till att motorcykeln bara hade använts vid ett tillfälle 1979 då den registrerades och besiktades. Lamellcentrets splines var helt borta och huvudaxeln såg inte mycket bättre ut. Ett nytt lamellcentrum fanns i mina gömmor, men huvudaxeln fick fungera ett tag till. Förhoppningen är att med tiden hitta en osliten axel. I övrigt fick bromsar och hjullager göras i ordning samt framhjul och delar av framgaffeln lackeras om.

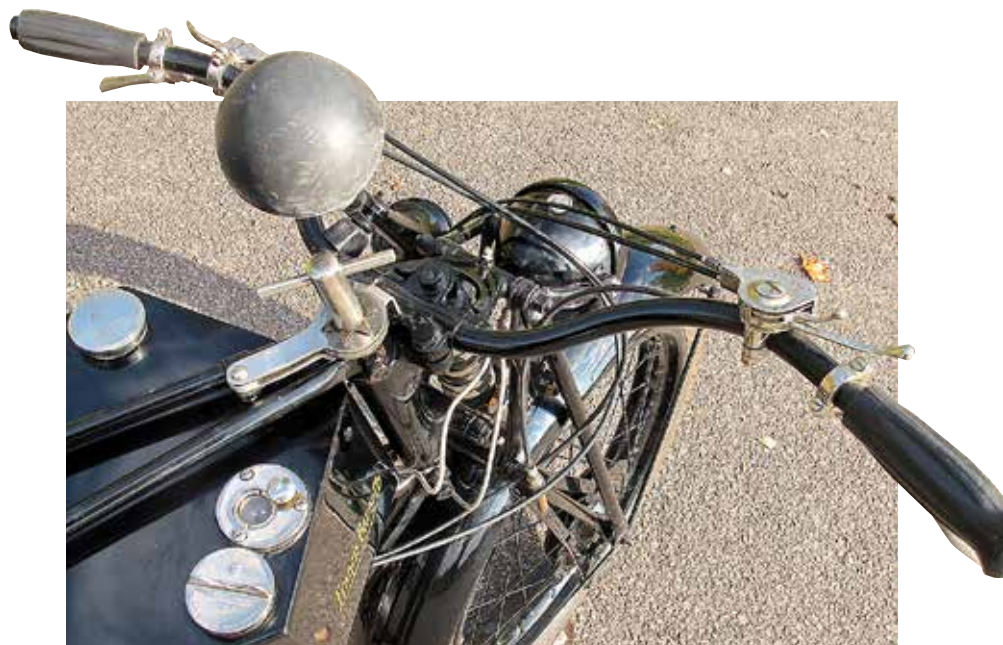
**Föraren måste hela tiden vara observant på att oljedroppar kommer i det lilla siktglaset på tanken**

skulle väl ändå oljan göra. Startförsöken gav hopp om liv. Redan andra försöket gick motorn en längre stund, men ville inte svara på gas. Justering av förtändning och choke var lösningen. Motorn smattrade lugnt och fint, men inte kom där någon olja från droppröret under

siktglasets på tanken! Felsökning måste göras.

lerna i motorn var jag säker på att de var ok och vevaxelbussningarna var i prima skick. Det blev att koncentrera sig på rör och slangar till oljetanken och framförallt oljetank med lock och droppföns-ter. Såpvatten sprayades på alla tänkbara ställen där det kunde läcka och motorn startades för någon minuts körning. Inget läckage. Nästa test blev att ansluta en cykelpump till tryckröret från vevhuset. Efter många pumptag segade sig en oljedroppe ur droppröret. Allt tydde på att det var trång passage någonstans i systemet och att oljenivån var för låg i oljetanken. Oljetanken tömdes och alla oljerör rengjordes i tanken. Oljan jag använt var rak 40-olja, den ersatte jag nu med 30-olja istället och fyllde ända upp till kanten. Motorn startades och jag

stirrade intensivt på droppröret. Det tog nästan en minut innan en droppe olja föll från droppröret ner i oljeröret.

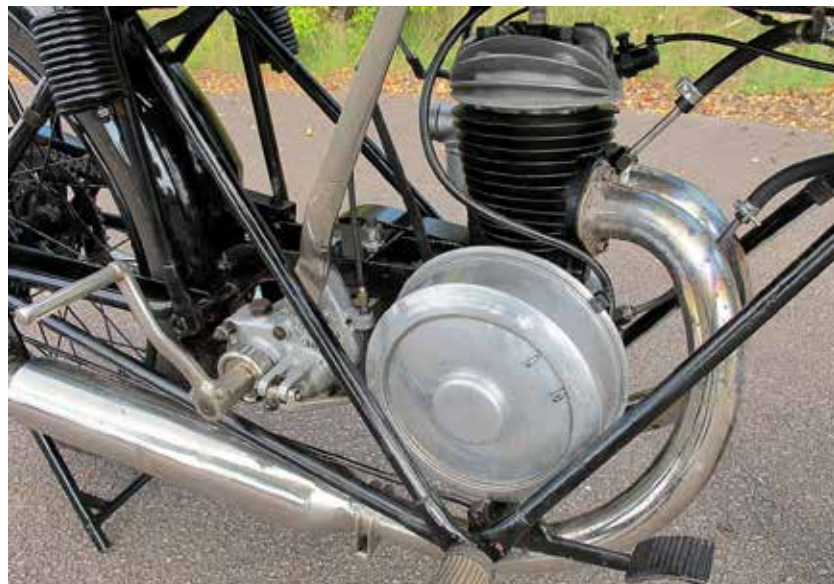
**Den lilla kraftfulla motorn med tryckröret nederst på vevhuset samt oljeröret överst i cylindern. Obs att svänghjulsåpan inte går att ta bort varför en mindre lucka har gjorts på kåpan.**
